ANALISIS KERUSAKAN JALAN MENGGUNAKAN METODE PAVEMENT CONDITION INDEX (PCI) DAN SURFACE DISTRESS INDEK (SDI)

Ruas jalan nasional Caruban – Wilangan adalah bagian dari jalan nasional rute 20 yang menjadi jalan arteri nasional Jawa Timur. Jalan ini memiliki lebar 7 m dengan rata-rata bahu jalan 3 m. Dengan padatnya jumlah kendaraan yang melaluinya setiap hari jalan ini mengalami kerusakan permukaan jalan. Kerusakan permukaan jalan yang timbul akan mempengaruhi kelancaran, keamanan, dan kenyamanan bagi pengguna jalan. Dilakukannya penelitian ini untuk mengetahui nilai kondisi permukaan jalan nasional Caruban-Wilangan. Metode yang digunakan pada penelitian ini adalah metode Pavement Condition Index (PCI) dan metode Surface Distress Index (SDI). Survei dilakukan dengan cara membagi beberapa segmen 100 m sepanjang 15 km. Berdasarkan hasil penelitian nilai kerusakan permukaan jalan berdasarkan metode Pavement Condition Index (PCI) yaitu Good 12.7 %, satisfactory 10.7 %, fair 33.3 %, poor 20.7 %, very poor 15.3 %, serious 6 % dan failed 1.3 %. Dengan perhitungan menggunakan metode Pavemanet Index Condition (PCI), didapat nilai rata – rata PCI sebesar 56,89 menunjukkan kondisi permukaan jal

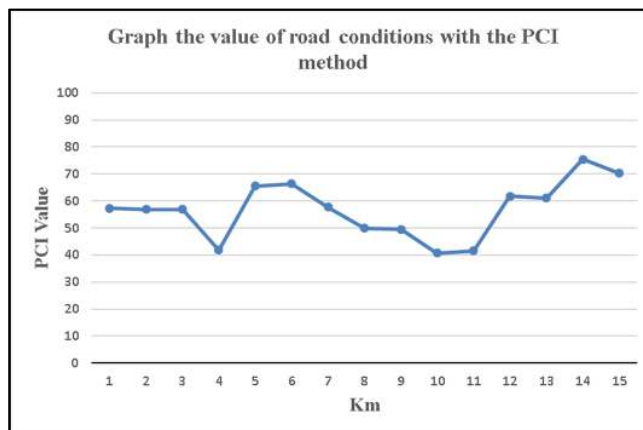
Gambar 5 : Grafik nilai kondisi jalan dengan metode Pavement Condition Index (PCI)

Setelah nilai PCI setiap km diketahui selanjutnya dihitung nilai keseluruhan ruas jalan nasional Caruban Wilangan sepanjang 15 km.

$$PCI = \frac{\sum PCI(s)}{N}$$
$$PCI = \frac{853.31}{15} = 56.89$$

Dari perhitungan diatas nilai PCI ruas jalan nasional Caruban Wilangan sebesar 56.89. sesuai dengan rating scale PCI tingkat kondisi jalan adalah Fair.

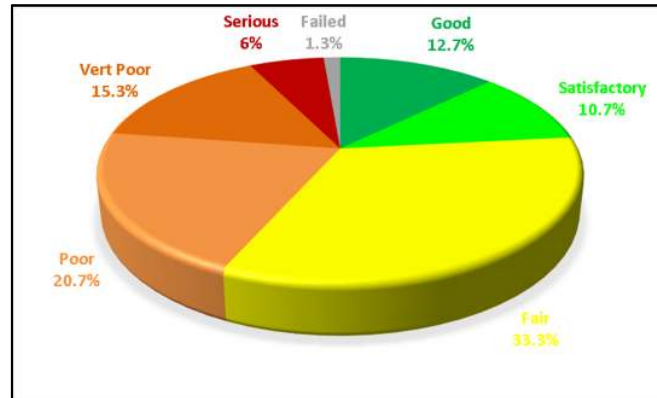
Gambar 6. Persentase kondisi jalan dengan metode Pavement Condition Index (PCI)

Dari hasil analisis pada Gambar 6 yaitu nilai kondisi jalan yang terjadi di ruas jalan nasional Caruban Wilangan yaitu Good sebesar 12.7 %, kondisi satisfactory sebesar 10.7 %, kondisi fair sebesar 33.3 %, kondisi poor sebesar 20.7 %, kondisi very poor sebesar 15.3 %, kondisi serious sebesar 6 % dan kondisi failed sebesar 1.3 %.

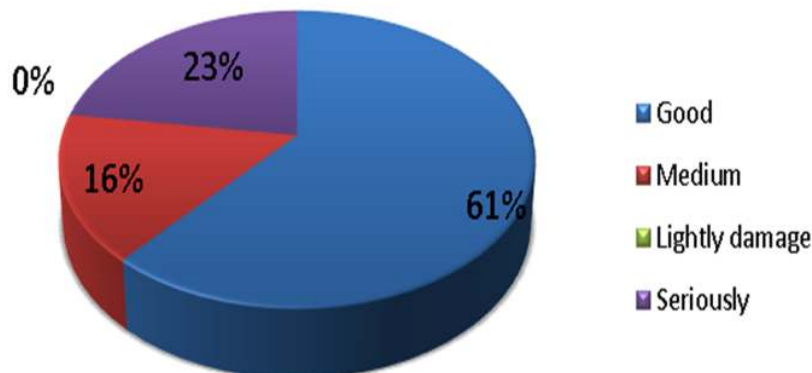
Gambar 7 : Persentase kondisi jalan dengan metode Surface Distress Index (SDI)

Dari hasil analisis pada Gambar 5 nilai kondisi jalan yang terjadi di ruas jalan nasional Caruban Wilangan yaitu Good sebesar 61 %, kondisi medium sebesar 16 %, kondisi lightly damage sebesar 0 %, dan kondisi seriously sebesar 23 %.
